Fornleifakönnun vegna framkvæmda við leiðagarða á Patreksfirði

Júní 2014
NV nr. 4-14

Fornleifakönnun árið 2014 var gerð að beiðni Guðmundar Pálssonar hjá Framkvæmdasýslu ríkisins og var gerð á tveimur svæðum á Patreksfirði. Svæðin á Patreksfirði eru annarsvegar í landi Geirseyrar og hinsvegar Vatneyrar. Margrét Hrönn Hallmundsdóttir fornleifafræðingur annaðist vettvangsvinnu 5.-7. apríl 2014 og skrifar jafnframt skýrslu.

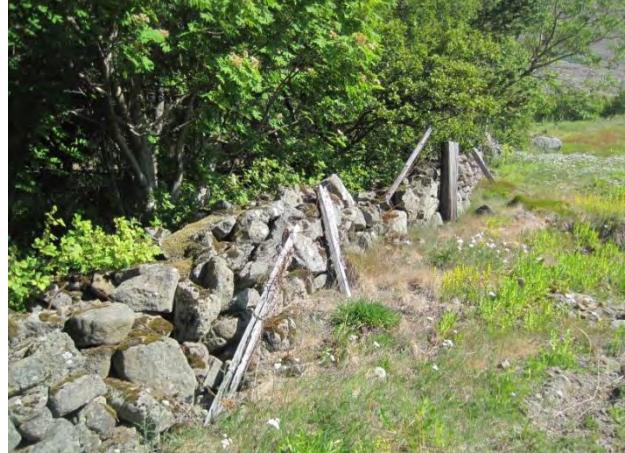
Mynd 1. Garður sem liggur til norðurs við hlið spítalans.

Minjalýsing: Garðurinn liggur til NNA og svo til NNV og eftir standa tvær hliðar hans. Að öllu líkindum hefur verið um ferhyrnd hólf að ræða eins og er í nágrenninu. Framkvæmdir við byggingu spítalans hafa líkleg tekið hinar hliðar garðsins. Garðurinn er hlaðinn út grjóti úr skriðunni fyrir ofan og er hann um einn metri á hæð og einn metri á breidd. Garðurinn er 38 metrar og liggur í NNA svo beygir hann í NNV og er hann 20 metrar í þá átt. Alls eru því leifar þessa garðs sem eftir eru, 58 metrar. Trjálundi hefur verið komið upp innan garðsins við hlið spítalans. Garðurinn á ekki að verða fyrir áhrifum framkvæmda samkvæmt skipulagskorti frá Landmótun.

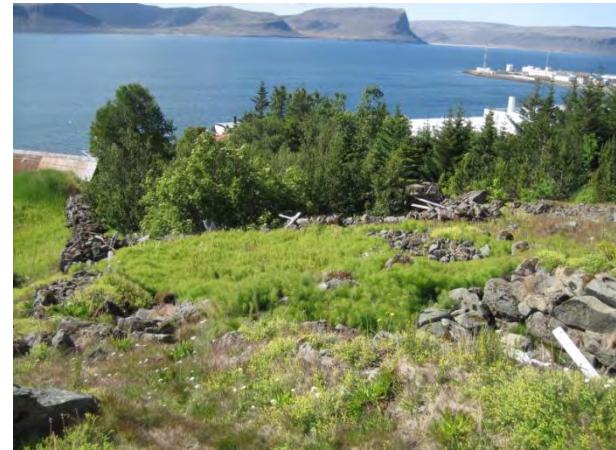
Minjalýsing: Réttin er mjög vegleg og eru Mynd 3. Rétt nærri spítalanum.

hæstu veggir hennar um tveir metrar á hæð. Ummál réttarinnar er 94 metrar og aftan við stærra hólfíð er annað minna sem er 24 metrar í ummál. Í suðaustur horni réttarinnar eru hlaðnir veggir af útihúsi [004].

Hættumat: Mikil hætta. Samkvæmt fyrirhuguðum framkvæmdum munu framkvæmdir hafa áhrif á suðurhorn réttarinnar.

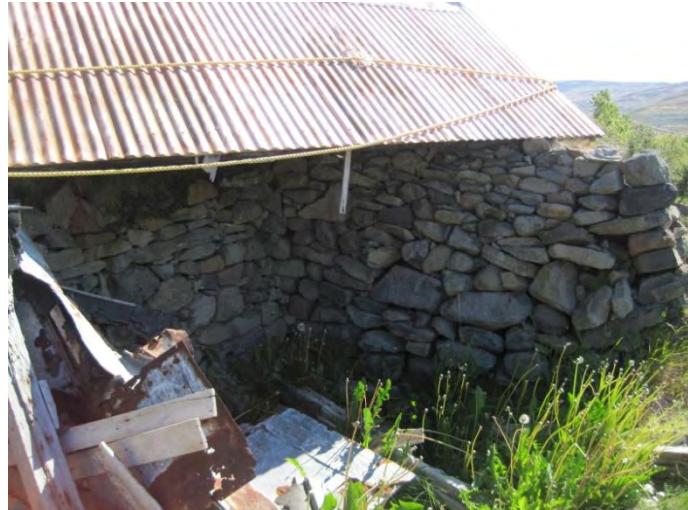
Mynd 4. Prír af veggjum byggingarinnar standa enn og bak er fest við húsið.

Minjalýsing: Veggir eru mjög háir eða um 2 metrar þessir sem enn standa. Þetta hús hefur verið notað

nokkuð lengi því þakið sem hefur verið á húsinu er bundið við rústina. Þakið er nokkuð heilt úr timbri með bárujárni á og í þakinu er gluggi. Húsið hefur verið hlaðið úr grjóti og er að öllum líkindum úthús.

Hættumat: Hætta vegna framkvæmda. Hugmyndir hafa komið upp um að láta húsið og hleðslur standa með einhverjum viðgerðum og hafa það sem hluta af útvistarsvæði.

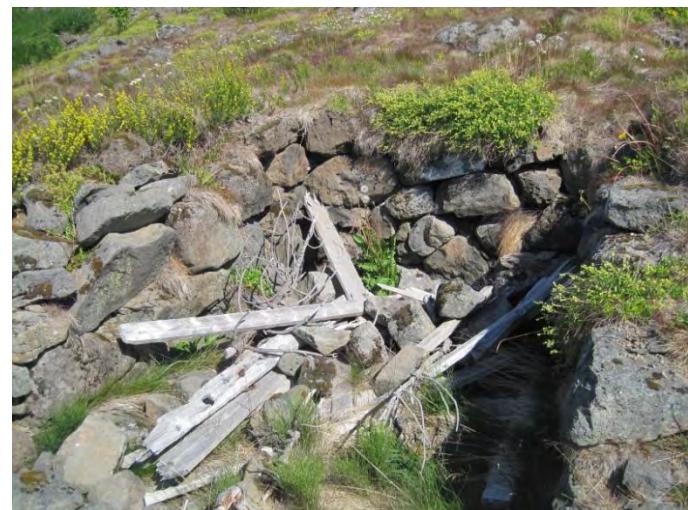
Mynd 5. Útihús aftan við réttina [003].

Minjalýsing: Húsið er grafið niður í brekkuna. Innan mál rústarinnar er 4 metrar á lengd og 1 metri á breidd. Hæð veggja er hæst einn og hálfur metri. Leifar af þaki eru inn í rústinni sem hefur greinilega verið lítið gripahús.

Hættumat: Lítil hætta

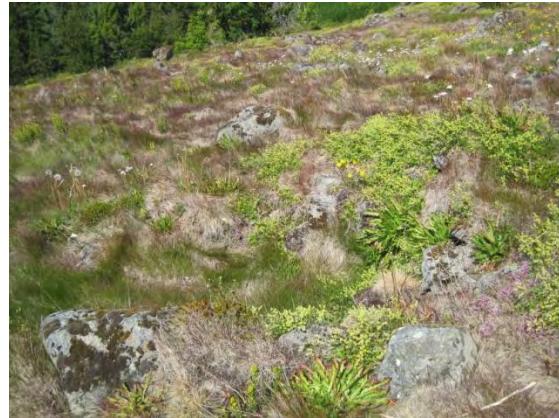
Minjalýsing: Innanmál rústarinnar er 3 metrar á lengd og 1 metri á breidd, veggir eru um metri á hæð. Húsið er nokkuð gróið og gæti verið eldra en það sem er fyrir framan [005].

Hættumat: Lítill hætta.

**Mynd 6.** Lítið hólf aftan við [005] mun óljósara.**Geirseyri ÍS-209334- 157-007****Hlutverk:** Óþekkt**Tegund:** Hleðsla niðurgröft/rúst ?**Staðsetning:** A575508 N270415

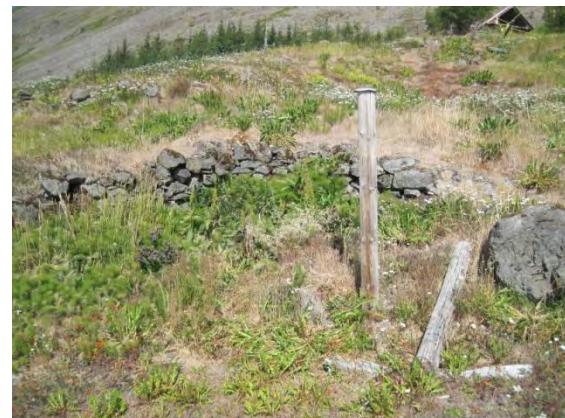
**Mynd 7.** Líklega er um að ræða bæði hús og garða.

Minjalýsing: Garðlögin eru ekki mjög há eins og í stóru görðunum í kring. Allar þessar

hleðslur eru samfastar og erfitt að gera sér grein fyrir þeim. Þó er ljóst að allavega tvö niðurgrafin hólf hafa verið hús enda leifar af þaki inn í þeim. Líklegt er að þarna séu garðar, hugsanlega matjurtargarðar og líttill útihús.

Hættumat: Mikill hætta. Áformað er að vegur liggi í gegn um svæðið.**Athugun í apríl 2014:** ljóst er að þessi rúst hafði skemmt vegna framkvæmda.

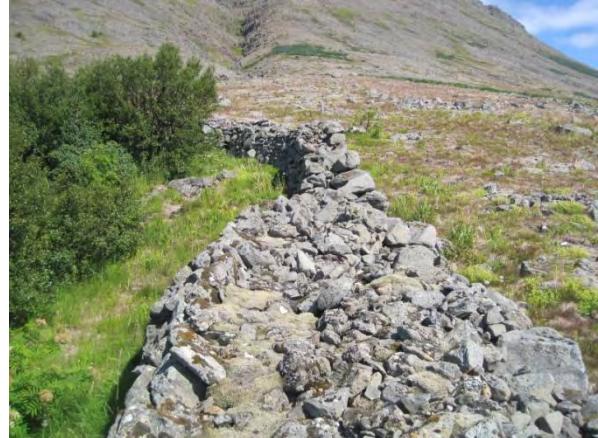
Mynd 8. Veglegur garður sem hefur verið utanum eitt af býlunum á Stekkum.

Minjalýsing: Garðurinn er mikið mannvirki og hefur að öllum líkendum verið gerður utan um eitt af býlunum sem stóðu á þessum stað og kölluðust Stekkar. Garðurinn er gerður í halla og er um 2 metrar á breidd og þar sem hann er hæstur er hann um 2 metrar á hæð. Garðurinn er mjög heill en hann er opin til suðurs og þar eru rústir af húsi [009] sem líklega hefur staðið þarna, einn að Stekkbæjunum. Ummál garðsins er um 201 metri. Langhliðar eru 40 metrar og norðurhliðin um 50 metrar.

Hættumat: Mikill hætta vegna þess að vegur er fyrirhugaður í gegnum garðinn.**Athugun í apríl 2014:** kom í ljós að garðurinn hafði verið rofinn vegna vegalagningar.

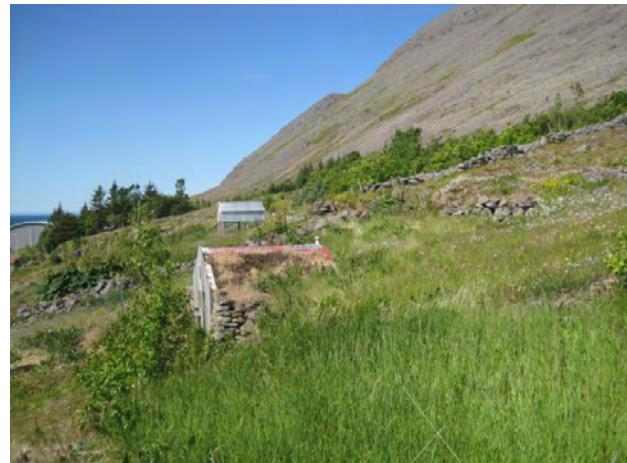
Geirseyri ÍS-209334- 157-013**Hlutverk:** Reykkofi**Tegund:** Hús**Staðsetning:** A 575450 N 270478**Staðhættir:** Beint norður af húsi 17 við Stekka er reykkofi undir þaki.**Minjalýsing:** Húsið er grafið inn í brekkuna og hlaðið úr torfi og grjóti með

timburþili klætt bárujárni. Bárujárn er á þaki en það er jafnframt tyrft. Húsið er enn í notkun.

Hættumat: Nokkur hætta vegna framkvæmda en ekki er fyrirhugað að fjarlægja húsið.

**Mynd 9.** Reykkofi úr torfi og grjóti sem enn er í notkun.**Geirseyri ÍS-209334- 157-014****Hlutverk:** Garðlag**Tegund:** Túngegarður**Staðsetning:** A 575470 N 270526**Staðhættir:** Um 20 metra aftan við hús 21 við Stekka er garðlag sem líklega hefur verið túngegarður í kringum hús. Aðeins er ein hlið eftir af túngegarðinum en þó hefur hann að öllum líkindum verið ferhyrndur líkt og garðlögin í kring. Líklega hefur grjótið úr garðinum

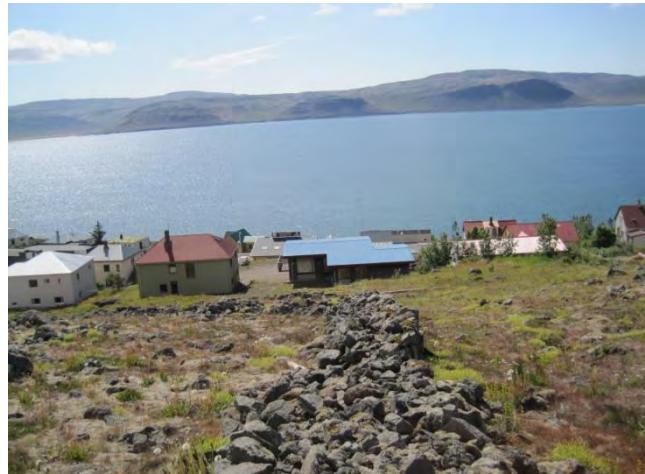
**Mynd 10.** Garðlag sem hefur líklega verið í kring um eitt af byýlunum við Stekka.

Minjalýsing: Garðurinn er veglegur, um 2 metrar á breidd og um 1 metri á hæð þar sem hann er hæstur. Garðurinn er 52 metri á lengd og liggur í norður/suður og beygir svo til vesturs.**Hættumat:** Mikill hætta. Vegur fyrirhugaður yfir hleðslurnar.**Athugun í apríl 2014:** Vegur var lagður yfir minjar.

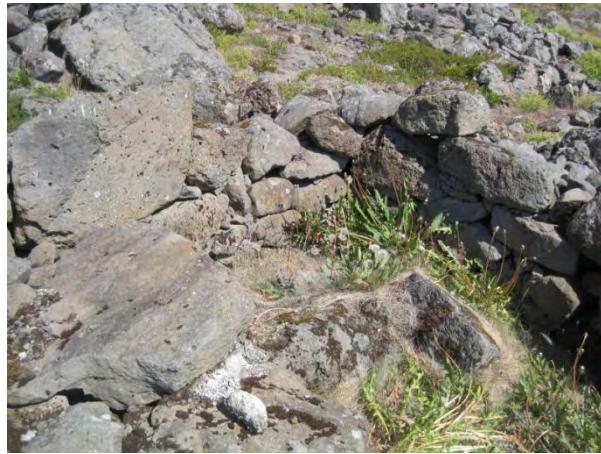
Minjalýsing: Rústin er hlaðin út grjóti og allt í kring eru smárústir hlaðnar úr grjóti, rústirnar eru það smáar að þær eru líklega leifar af leiksvæði barna sem byggt hafa sér líttill hús þarna á svæðinu, skýrasta rústin var mæld inn.

Hættumat: Hætta vegna framkvæmda.

**Mynd 11.** Lítill rúst líklega spor eftir börn.**Geirseyri ÍS-209334- 157-016****Hlutverk:** Garðlag**Tegund:** Túngarður/rúst?**Staðsetning:** A 575446 N 270481**Staðhættir:** Fast við hlið reykkofans er garðlag.

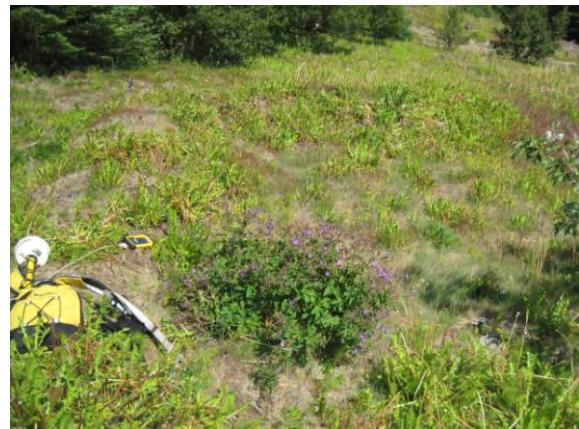
**Mynd 12.** Hús eða garðlag aftan við spítalann.

Minjalýsing: Hleðslan er vel gróin en þó sér í grjótið í veggjum. Tveir veggir eru greinilegir. Stærð þeirra er sex og fjórir metrar.

Hættumat: Rústin mun hverfa við framkvæmdir.

Athugasemd: Gerður var könnunarskurður í þessa meintu rúst í október 2011 og reyndist ekki vera minjastaður⁸.

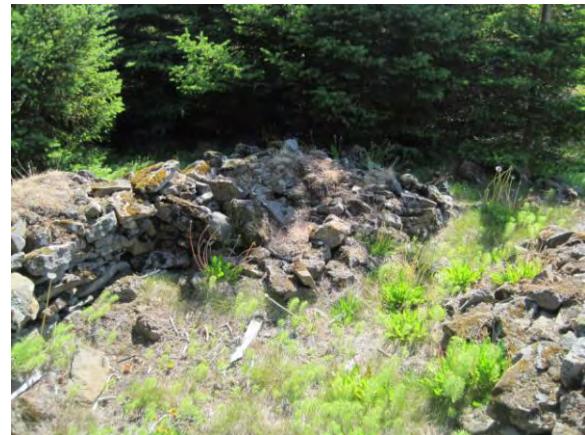
Mynd 13. Rúst við trjálundinn ofnan við spítalann.

Minjalýsing: Rústin er að innanmáli 3x2 metrar með dyr til suðurs. Stórt grenitré vex í norðurhlið rústarinnar og á eftir að skemma hana með tímanum. Ekki reyndist hægt að mæla rústina nákvæmlega inn vegna hæðar trjáa í kring sem hindruðu samband mælitækja við gervihnetti.

Hættumat: Könnunarskurður var gerður í rústina og er hún horfin undir framkvæmdir.

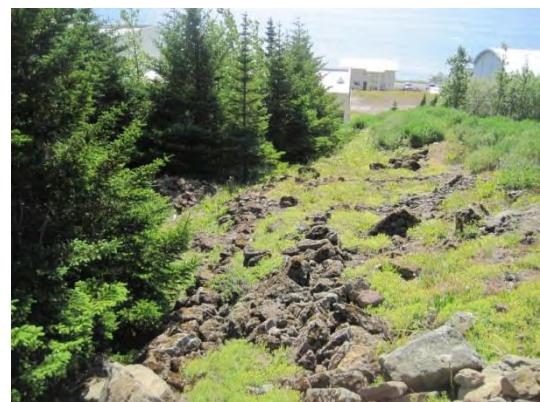
Mynd 14. Garðlag við hlið rústar [017].

Minjalýsing: liggar í boga nærri rústinni og er um 40 cm á hæð. Garðurinn er um 19 metrar á lengd.

Hættumat: Garðurinn mun hverfa við framkvæmdir.

Athugun í apríl 2014: Garðurinn horfinn vegna framkvæmda.

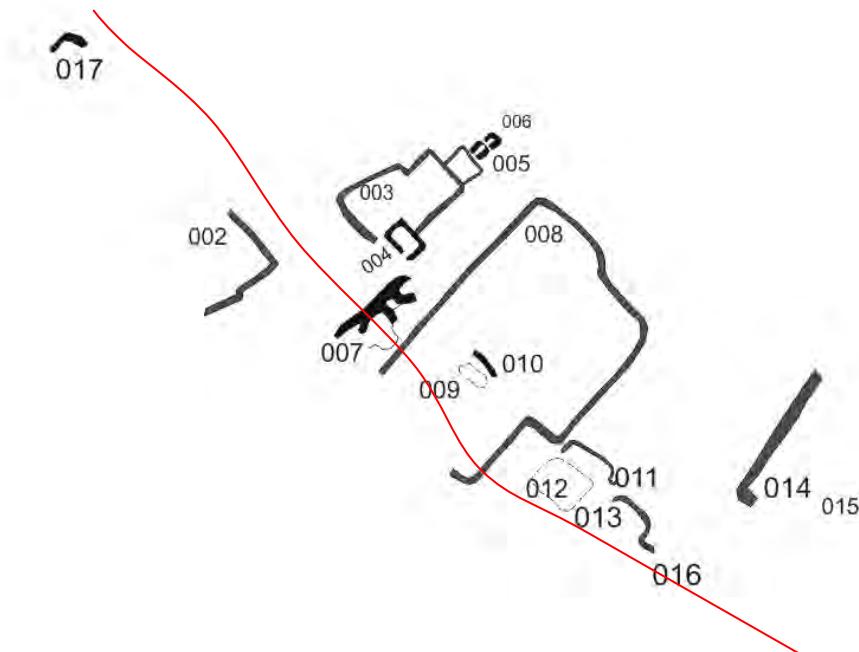
Teikning 2. Afstöðuteikning af minjunum sem skráðar voru. Rauða lína sýnir hvar vegur var lagður yfir minjar.

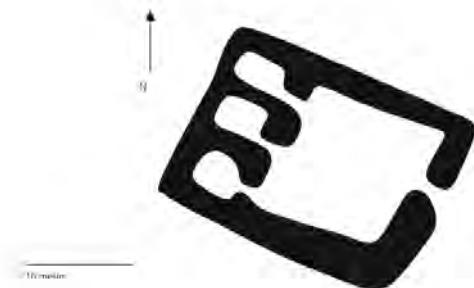
Teikning 3. Teikning af réttinni.

Minjalýsing: Réttin er grjóthlaðin og mikið mannvirki. Í henni er eitt stórt hólf og þrjú minni þar sem fé var safnað. Veggir eru hæstir 170 cm á hæð og breidd veggja 3 metrar að meðaltali. Réttin er nokkuð heilleg en þó eru veggir aðeins að byrja að leggjast en halda saman hleðslunni.

Réttin er að utanmáli 24 metrar á lengd og 18 metrar að breidd. Stærsta hólfid er að innan máli 12x12 metrar og opið til austur en litlu hófin sem opin eru inn í almenningin eru 4x4 metrar að innanmáli.

Hættumat: Í hættu vegna framkvæmda.

Eindregið er mælt með að fjárréttin ofan Stekka verði látin óhreyfð.

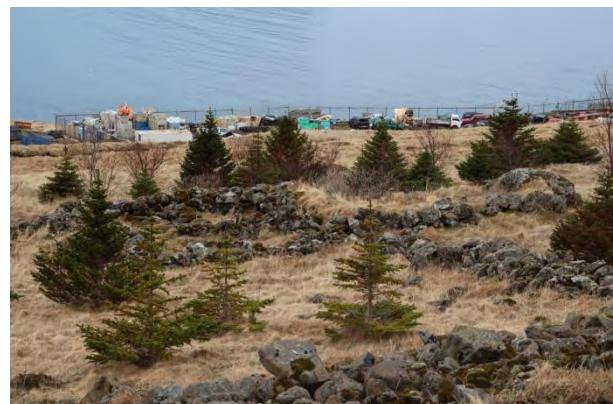
Mynd 15. Réttin er rétt utan við framkvæmdasvæði.

Minjalýsing: Réttin hefur eitt stórt hólf og inn í því er annað minna sem líklega er fyrir lömb. Við hlið réttarinnar er svo minna hólf og garður upp frá réttinni. Hleðslur eru greinilegar og ekki mjög grónar en mosi og skófir benda til þess að réttin sé nokkuð gömul. Réttin er 13x13 metrar á stærð og veggir um 150 cm.

Hættumat: Réttin er rétt utan við fyrirhugað framkvæmdasvæði en gæta verður að skemma ekki réttina við framkvæmdir og merking hennar nauðsynleg.

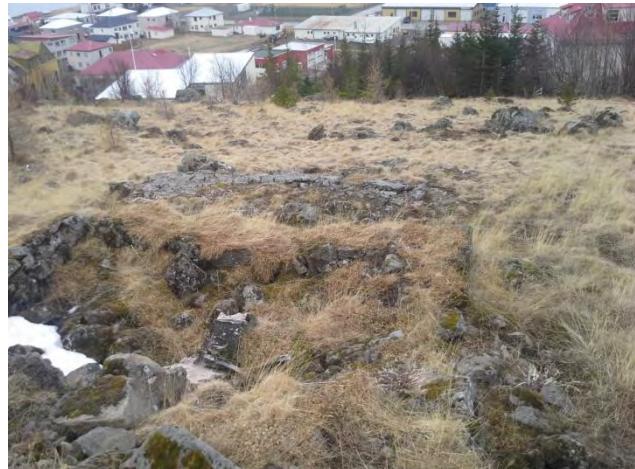
Minjalýsing: Hugsanlega erum að ræða hlaðinn grunn að timburhúsi, því framan við rústina eru leifar af steyptri stétt. Rústin er 4x3 metrar að innanmáli og veggir eru um einn metri á breidd.

Mynd 16. Rústin með steyptri plötu framan við.**Hættumat:** Hætta vega framkvæmda.

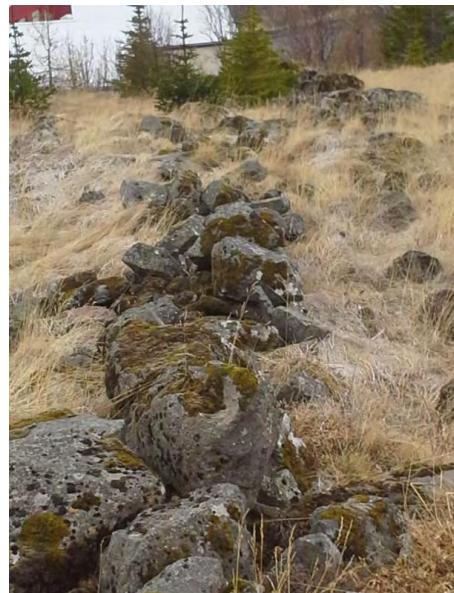
**Mynd 17.** Garðurinn tekið í SV.

Minjalýsing: Garðurinn er hlaðinn út stóru grjóti og nokkuð hruninn hann er um $2 \frac{1}{2}$ metri vegna hruns. Hæstur er garðurinn um 80 cm, Garðurinn er tekin í sundur vegna slóðans. Lengd hans er 86 metrar.

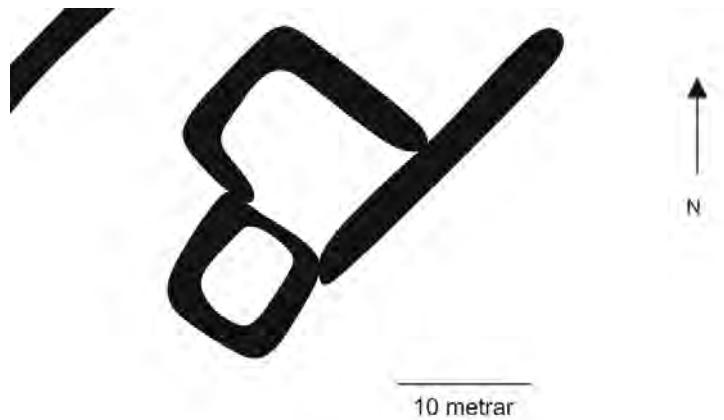
Minjalýsing: Garðarnir eru svipaðir þeim sem finnast um alla hlíð ofan við Patreksfjörð. Í sumum þeirra stóðu hús en aðrir voru matjurtargarðar. Í þeim flestum hefur síðan verið plantað miklu magni af trjáplöntum sem hafa ná umtalsverðri hæð og sama má segja um þennan. Þessi garður hefur tvö hólf sem er það minna neðan við hitt. Stærð efra hólfssins sem jafnfram er stærra er 12x9 metrar og hleðslur eru hæstar $1\frac{1}{2}$ metri. Minn hólfíð er 9x5 metrar.

Mikið af trjágróðri fyllir þessar ferköntuðu garða og ómögulegt að sjá hvort að hús hefur staðið innan garðsins. Garðlag, sem jafnframt er ein langhlið hólfana, nær tvo metra upp fyrir hólfíð.

**Teikning 6.** Hlaðinn rétt og garður.**Vatneyri ÍS-181545- 158-009****Hlutverk:** Garðlag**Tegund:** Grjótgarður**Staðsetning:** A569785 N 575006**Staðhættir:** 37 metra SA af rúst [008] er garður

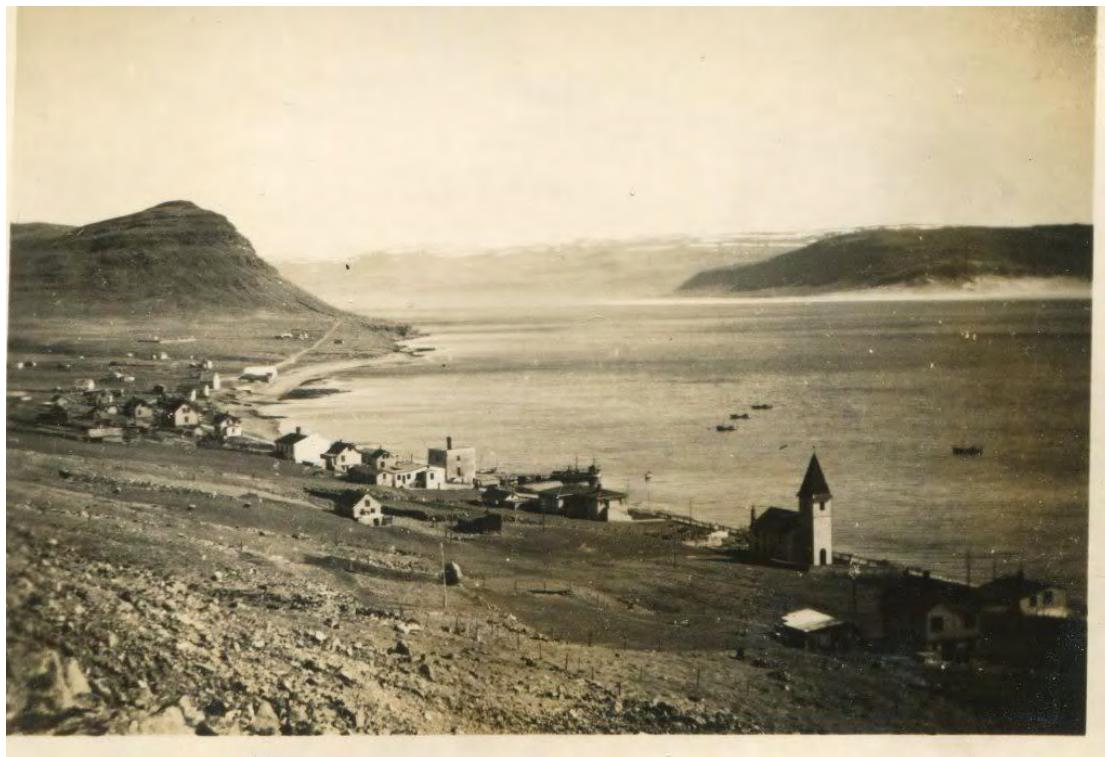
Mynd 18. Gömul mynd af Patreksfirði sem sýnir vel svæðið þar sem mannvirkin eiga að rísa.
