Fornleifaskráning vegna fyrirhugaðrar stækkunar á skógrækt í Patreksfirði

Atli Rúnarsson

NV nr. 18-22

Maí 2022

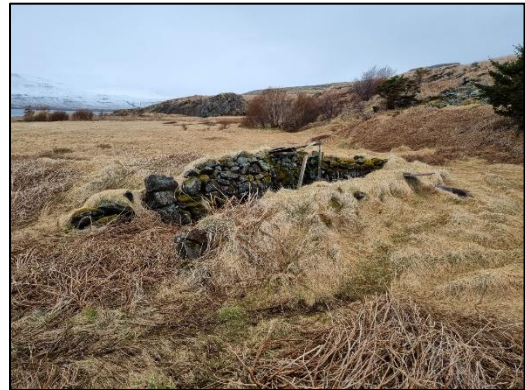
Minjalýsing: Naust hlaðið úr grjóti. Grasivaxið að utan en hleðslur sjást vel að innan. Naustið er opið í SA og horfir að ágætri lendingu. Töluvert af timbur- og járnadrasli í tóftinni. Veggjahæð er frá 0.5 – 1.2m og veggjabreidd er að jafnaði um 1.5m, þó eru veggir farnir að síga töluvert að innan og gætu þeir hafa verið grennri.

Mynd 3 - Horft yfir naust 2768-001

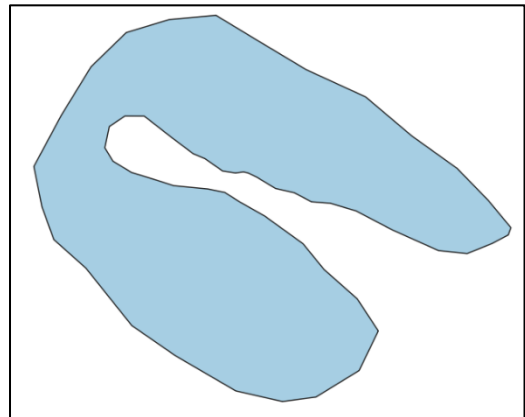
Mynd 4 - Uppmæling af nausti 2768-001

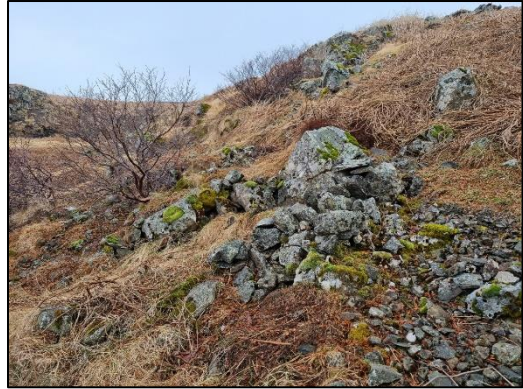
2**Númer: 2768-002****Hlutverk:** Óþekkt**Tegund:** Hleðsla**Staðsetning:** A: 277462.7 N: 568170.7**Lengd:** 2.6m**Breidd:** 1.8m**Hæð veggja:** 0 – 0.3m**Ástand:** Vel greinanleg**Horfin:** Nei**Friðlýst:** Nei**Staðhættir:** Í hæðardragi á SA-verðri Stekkjareyri, um 40m vestan við naust 2768-001**Minjalýsing:** Bogadregin hleðsla í brekku, gæti verið ung, hlutverk óþekkt. Stórgrýti í brekkunni nýtt í hleðsluna.

*Mynd 5 - Horft yfir hleðslu 2768-002***3****Númer: 2768-003****Hlutverk:** Varnargarður**Tegund:** Garðlag**Staðsetning:** A: 277457.6 N: 568177.8**Lengd:** 60m**Breidd:** 0.8m**Hæð veggja:** 0 – 0.4m**Ástand:** Vel greinanleg**Horfin:** Nei**Friðlýst:** Nei**Staðhættir:** Efst í brekkunni ofan við naust 2768-001 og hleðslu 2768-002.**Minjalýsing:** Garðlag úr grjóti, mögulega hefur það verið hlaðið til að verja svæðið fyrir neðan frá skriðum eða vatnsfalli. Er vel greinanlegt vestast en er hrunið og hverfur alveg undir gróður þegar austar dregur.

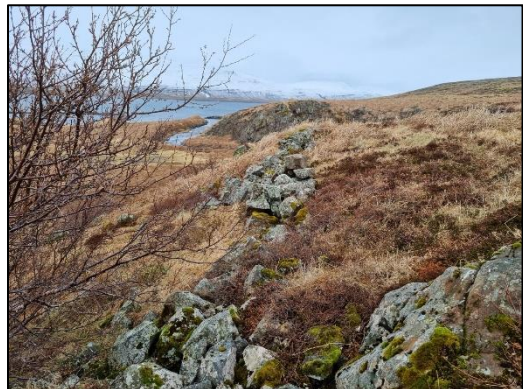
*Mynd 6 - Horft vestur yfir garðlag 2768-003.*

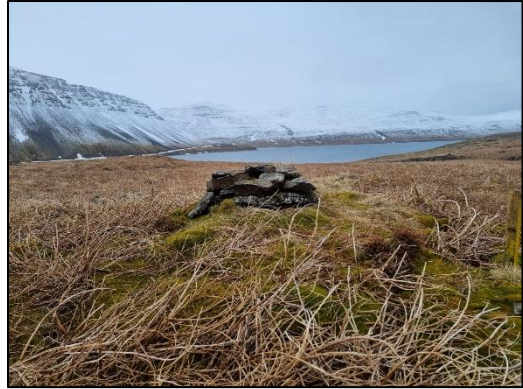
Númer: 2768-006**Hlutverk:** Kennimark**Tegund:** Varða**Staðsetning:** A: 277540.4 N: 568411.4**Lengd:** 1.1m**Breidd:** 0.7m**Hæð veggja:** 0.3m**Ástand:** Vel greinanleg**Horfin:** Nei**Friðlýst:** Nei**Staðhættir:** Efst á smá klett sunnan við Barðastrandarveg, gulur tréstaup fast N við hana.**Minjalýsing:** Varða, um 0.3m há. Eitthvað hefur hrunið úr henni og liggur grjót úr henni í kring.

*Mynd 9 - Horft suður yfir vörðu 2768-006.*

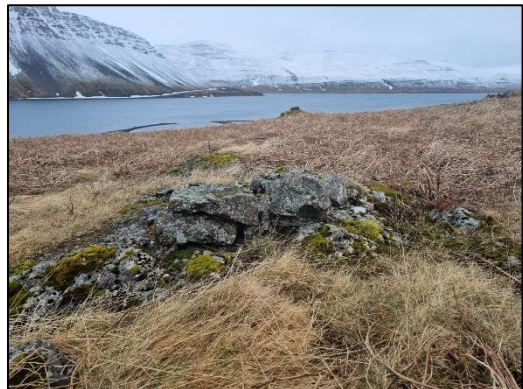
Númer: 2768-007**Hlutverk:** Kennimark**Tegund:** Varða**Staðsetning:** A: 277566.8 N: 568362.5**Lengd:** 0.7m**Breidd:** 0.7m**Hæð veggja:****Ástand:** Vel greinanleg**Horfin:** Nei**Friðlýst:** Nei**Staðhættir:** Efst á klöpp, um 55m SA við vörðu 2768-006.**Minjalýsing:** Varðan er hrunin og gæti hún verið þökkalega gömul, hrunið er mosavaxið.

*Mynd 10 - Horft suður yfir vörðu 2768-007.*

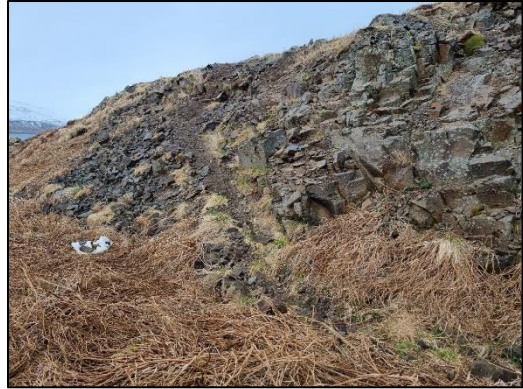
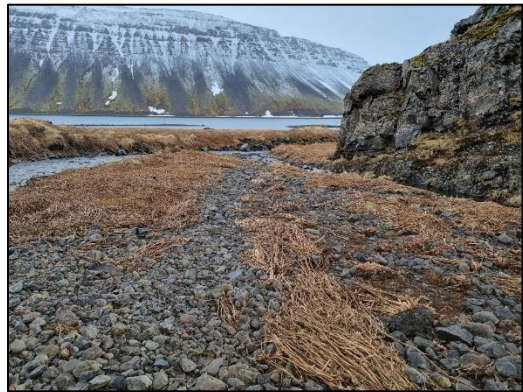
Minjalýsing: Gatan er vel greinanleg nær Botnsánni og gengur upp kletta vestan við hana. Þá er komið á uppblásinn mel og hægt að fylgja henni smá spotta þar til hún hverfur. Gatan er að jafnaði um 1-1.5m breið.

Mynd 13 - Gata 2768-010 gengur upp kletta vestan við Botnsá.

Mynd 14 - Horft suður yfir götu 2768-010 þegar komið er yfir vað 2768-009 á Botnsá.

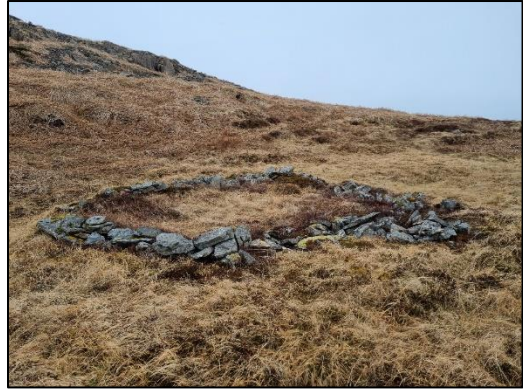
Minjalýsing: Grjóthlaðinn stekkur með inngang í vestur. Stekkurinn er vel siginn og hruninn og gæti verið gamall. Í örnefnaskrá segir: „[...]Innsta-Höfðanes eða Innsta-Nes. Á því var stekkur, sem var alveg gróinn upp, þegar Ólafía kom að Botni.“⁹

Mynd 15 - Horft yfir stekk 2768-011.

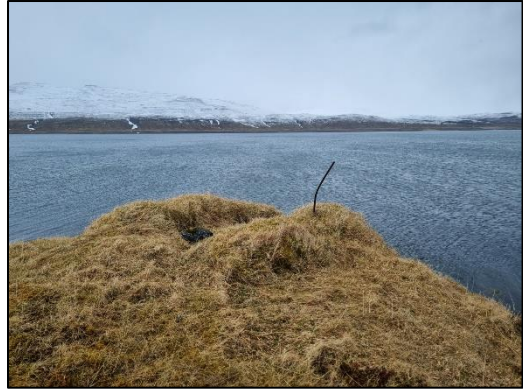
Minjalýsing: Lítil tóft með óþekkt hlutverk úr torfi og grjóti. Innangengt er í tóftina úr austri og það er grjót í botni hennar. Steypujárnsrör stendur uppúr norður vegg. Veggjahæð er frá 0 – 0.3m og veggjubreiddin er að jafnaði um 0.6m.

Mynd 16 - Horft suður yfir tóft 2768-012.

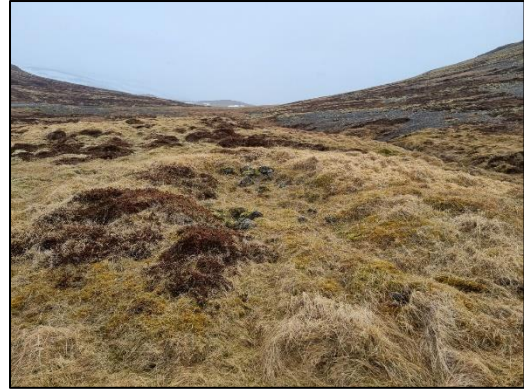
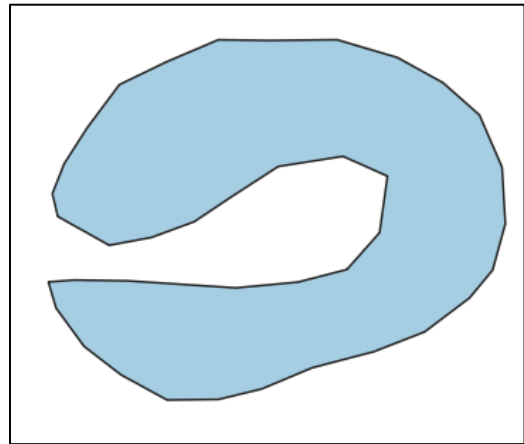
Stekkjareyri hét áður Seleyri. Tóftin er úr torfi og grjóti með inngang í vestur. Tóftin er nokkuð sigin og töluvert hrun innan í henni. Austur hluti tóftarinnar gengur inn í hólinn og gætu fleiri minjar leynst inn í honum. Í örnefnaskrá segir: „[...]Fjaran og landið upp af henni fyrir utan yzta nesið er kallað Stöð. Þar upp af er grasivaxinn hóll með tóftum, sem heitir Staðarhóll.“

Mynd 17 - Horft í austur yfir tóft 2768-013.

Mynd 18 - Uppmæling af tóft 2768-013.

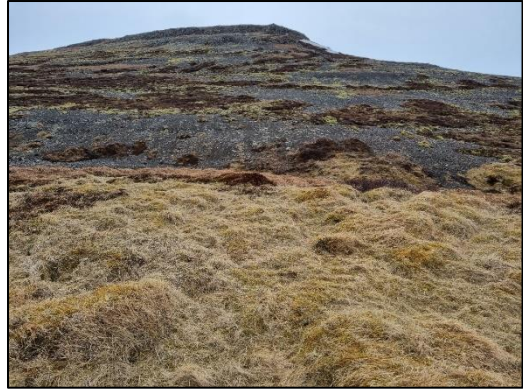
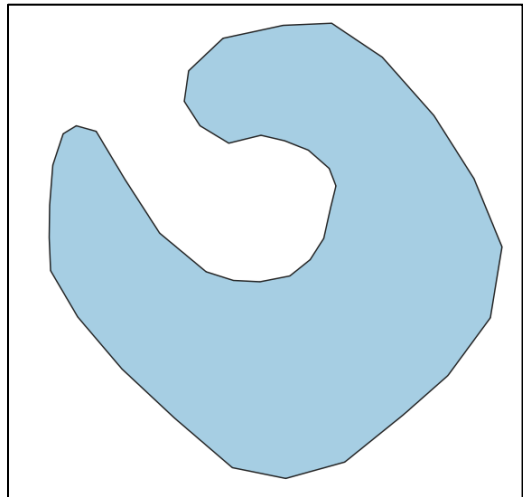
Minjalýsing: Tóftin er af sömu minjaheild og tóft 2768-013 og gæti verið um að ræða sel. Tóftin er úr torfi og grjóti en er mjög sigin og illgreinanleg með mögulegan inngang í NV.

Mynd 19 - Horft í suður yfir tóft 2768-014.

Mynd 20 - Uppmæling af tóft 2768-014.

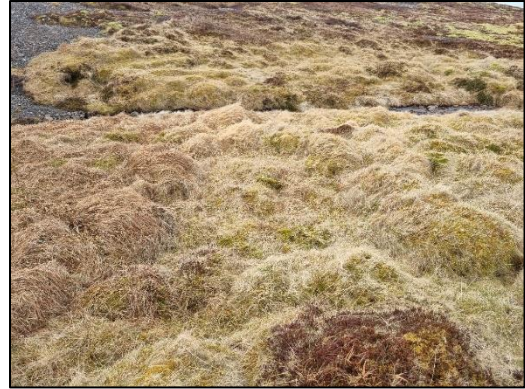
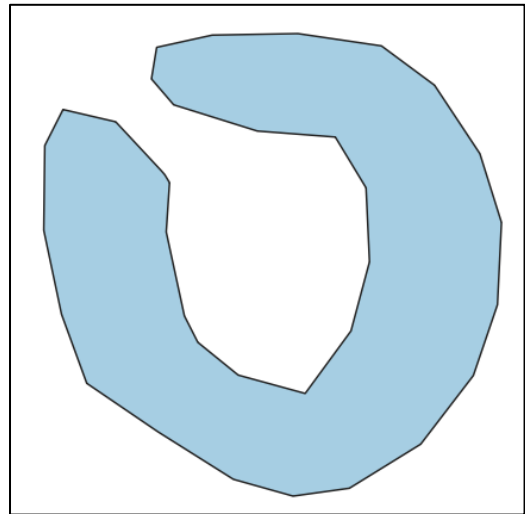
Minjalýsing: Tóftin er af sömu minjaheild og 2768-013 og 2768-014 og er úr torfi og grjóti. Mögulegur inngangur er í NV. Grjót/hrun í botni tóftarinnar.

Mynd 21 - Horft suður yfir tóft 2768-015.

Mynd 22 - Uppmæling af tóft 2768-015.

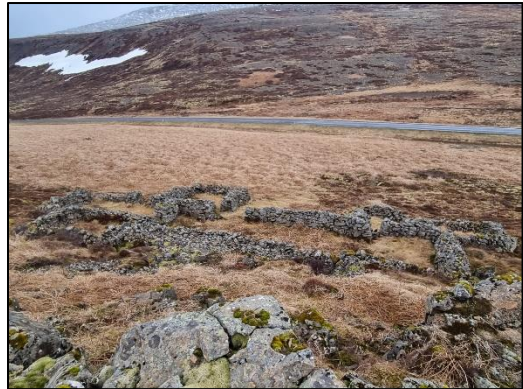
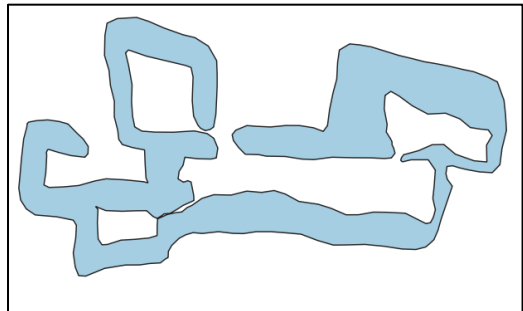
16**Númer: 2768-016****Hlutverk:** Rétt**Tegund:** Hleðsla**Staðsetning:** A: 277065.5 N: 568452.0**Lengd:** 28m**Breidd:** 12m**Hæð veggja:** 0.4 – 1.5m**Ástand:** Heilleg**Horfin:** Nei**Friðlýst:** Nei**Staðhættir:** Neðan við hamar um 60m sunnan við Barðastrandarveg. Réttin sést vel frá veginum.**Minjalýsing:** Grjóthlaðin rétt. Almennurinn er í kringum 15 x 2.5m að stærð og svo eru fjórir mis stórir dilkar. Réttin er að mestu heilleg, farið er að hrinja úr henni hér og þar. Ekki er minnst á réttina í örnefnaskrá.

*Mynd 23 - Horft í norður yfir rétt 2768-016.*

*Mynd 24 - Uppmæling af rétt 2768-016.*

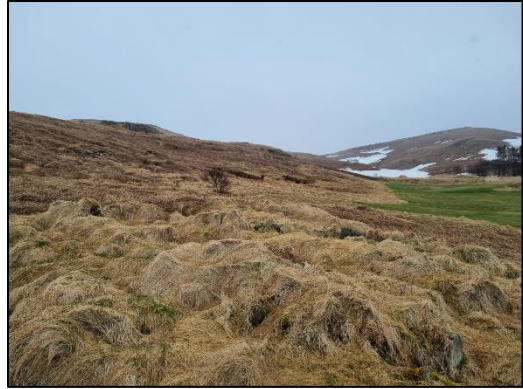
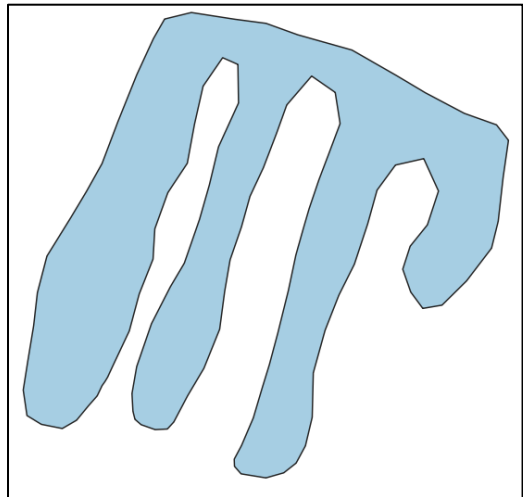
Minjalýsing: Fjánhús úr torfi og grjóti. Það eru þrjú rými á tóftinni sem eru öll opin í suður. Töluvert af grjóti er hrúnið inn í tóftina. Veggjahæð er frá 0.2 – 1m og breidd veggja er að jafnaði um 1m.

Mynd 27 - Horft í NA yfir fjánhús 2768-019.

Mynd 28 - Uppmæling af fjánhús 2768-019.

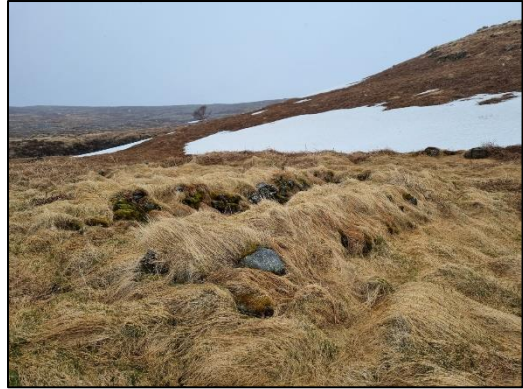
Minjalýsing: Útihús úr torfi og grjóti. Inngangur í tóftina er í suðri og töluvert er hrunið inn í hana. Veggjahæðin er frá 0.2 – 1.1m og veggjabreiddin er að jafnaði um 1m.

Mynd 29 - Horft í NV yfir tóft 2768-020.

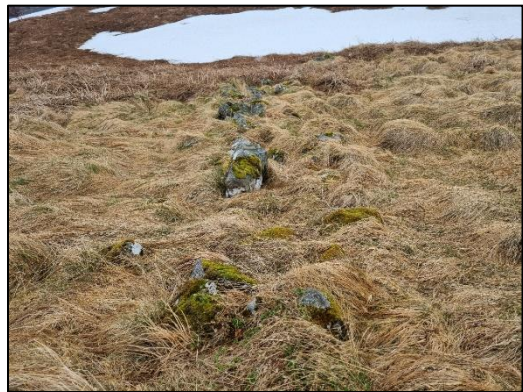
Minjalýsing: Smá bútur af túngarði sem hefur sloppið þegar golfvöllurinn var gerður. Garðurinn er úr grjóti, alveg hruninn og horfinn undir gróður á köflum.

Mynd 30 - Horft í norður yfir hluta túngarðs 2768-021.

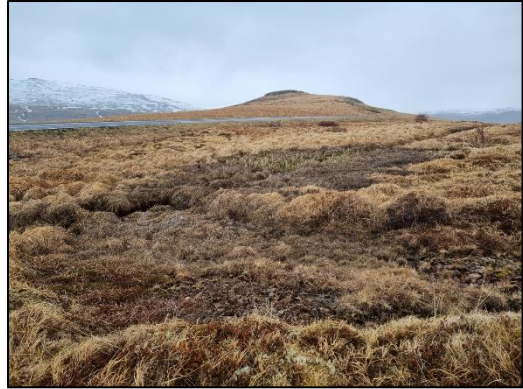
Minjalýsing: Mógröf, óregluleg. Búið er að grafa skurð í hana. Í örnefnaskrá segir: „Þegar faðir Ólafíu kom að botni 1914, var talið, að þar væri engan mó að finna, en hrís var einkum haft til eldiviðar. Hann fór og leitaði að mó í landinu og fann að heita mátti í hverri laut, t.d. í Höfðamýri, Strákamýri og Háholtslautum. Í Höfðamýri voru 8-9 stungur af mó þar sem djúpst var, en djúpt niður á hann.“

Mynd 31 - Horft í SV yfir mógröf 2768-022.

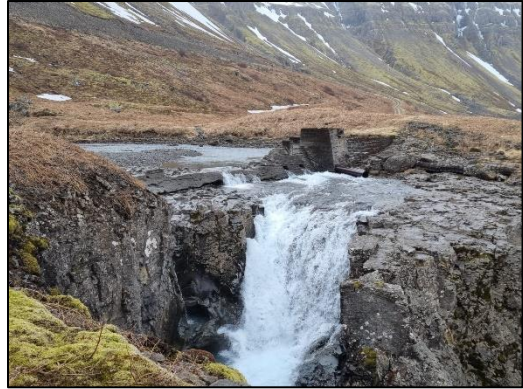
23**Númer: 2768-023****Hlutverk:** Stífla/Virkjun**Tegund:** Steinsteypa**Staðsetning:** A: 279817.5 N: 567793.6**Lengd:** 35m**Breidd:** 2m**Hæð veggja:** 0 – 3m**Ástand:** Vel greinanleg**Horfin:** Nei**Friðlýst:** Nei**Staðhættir:** Virkjunin þverar Ósá, ofan við Ósárfoss/Svuntufoss.**Minjalýsing:** Virkjun úr steinsteypu, rofin fyrir miðju. Virkjunin var gerð árið 1954 og telst þar með ekki til eiginlegra fornleifa.

*Mynd 32 - Horft í SA yfir virkjun 2768-023.***24****Númer: 2768-024****Hlutverk:** Kennimark**Tegund:** Varða**Staðsetning:** A: 279999.8 N: 568161.2**Lengd:** 1m**Breidd:** 0.8m**Hæð veggja:** 0.3m**Ástand:** Vel greinanleg**Horfin:** Nei**Friðlýst:** Nei**Staðhættir:** Efst á klett inni í rjóðrinu innst í Ósafirði. Mikill lúpínuvöxtur og birkikjarr í kring. Um 400m NNV við virkjun 2768-023.**Minjalýsing:** Varða úr flötu grjóti, um 0.3m há. Eitthvað hefur hrunið úr henni þar sem grjót úr henni liggur í kring.

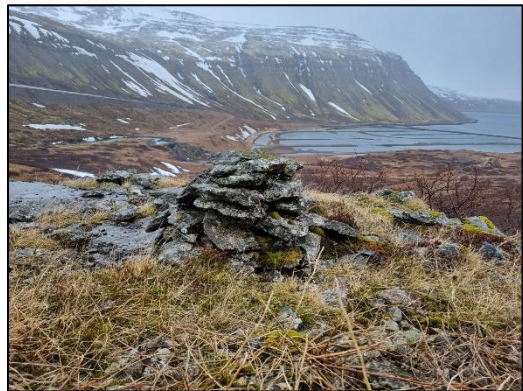
*Mynd 33 - Horft í suður yfir vörðu 2768-024.*

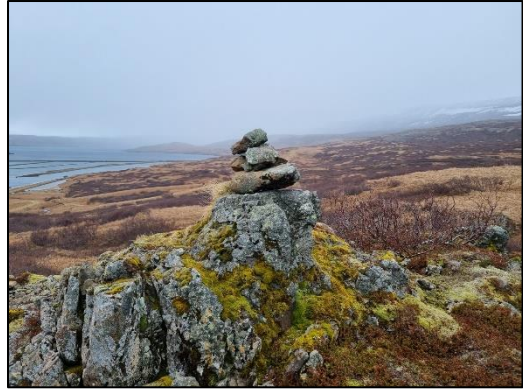
Númer: 2768-025**Hlutverk:** Kennimark**Tegund:** Varða**Staðsetning:** A: 280029.3 N: 567961.4**Lengd:** 0.7m**Breidd:** 0.4m**Hæð veggja:** 0.3m**Ástand:** Vel greinanleg**Horfin:** Nei**Friðlýst:** Nei**Staðhættir:** Efst á klett, mikið birkikjarr í kring. Varðan sést vel að.**Minjalýsing:** Varða úr 7 steinum, líklega ung, um 0.3 m há.

*Mynd 34 - Horft í vestur að vörðu 2768-025.*

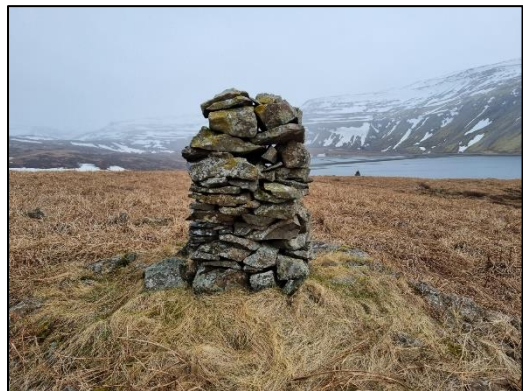
Númer: 2768-026**Hlutverk:** Kennimark**Tegund:** Varða**Staðsetning:** A: 278067.8 N: 568569.2**Lengd:** 1m**Breidd:** 0.7m**Hæð veggja:** 1.6m**Ástand:** Heilleg**Horfin:** Nei**Friðlýst:** Nei**Staðhættir:** Stendur á klöpp í brekku austan við golfvöllinn á Vesturbotni, sést vel þaðan.**Minjalýsing:** Varða, heilleg, um 1.6m há. Ferköntuð og jöfn upp.

*Mynd 35 - Horft í austur að vörðu 2768-026.*

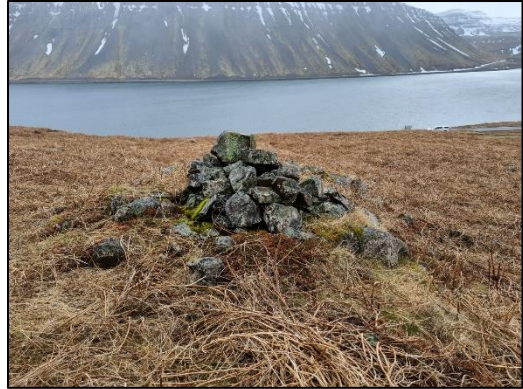
Númer: 2768-027**Hlutverk:** Kennimark**Tegund:** Varða**Staðsetning:** A: 278057.0 N: 568556.0**Lengd:** 1.5m**Breidd:** 1m**Hæð veggja:** 0.4m**Ástand:** Vel greinanleg**Horfin:** Nei**Friðlýst:** Nei**Staðhættir:** Um 20m SV við vörðu 2768-026.**Minjalýsing:** Varða, töluvert hrunið úr henni. Um 0.4m há þar sem hún er hæst, hún er óregluleg.

*Mynd 36 - Horft suður að vörðu 2768-027.*

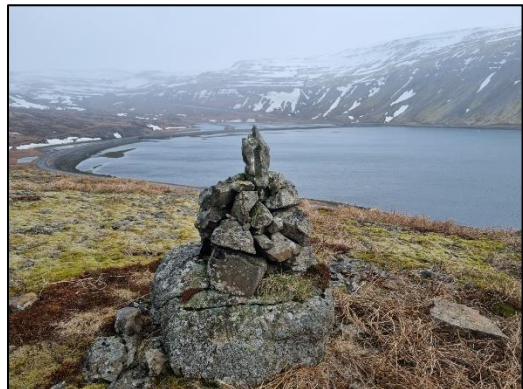
Númer: 2768-028**Hlutverk:** Kennimark**Tegund:** Varða**Staðsetning:** A: 278129.8 N: 568518.6**Lengd:** 0.7m**Breidd:** 0.5m**Hæð veggja:** 1m**Ástand:** Vel greinanleg**Horfin:** Nei**Friðlýst:** Nei**Staðhættir:** Efst á bjargi um 80m SA við vörðu 2768-027.**Minjalýsing:** Varða, um 1m há. Það stendur áberandi oddmjór steinn uppúr vörðunni. Með bjarginu er varðan um 1.6m há.

*Mynd 37 - Horft austur yfir vörðu 2768-028.*

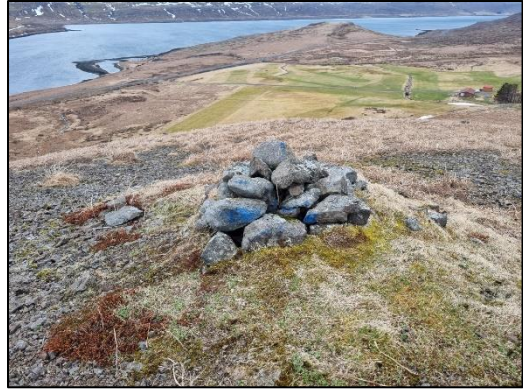
Minjalýsing: Varða úr grjóti, strýtulaga. Töluvert er hrúnið úr vörðunni sem útskýrir lengdina á henni. Varðan er um 0.5m há og búið er að spreypja með blárri málningu á N hlið hennar.

*Mynd 38 - Horft í SV yfir vörðu 2768-029.
Vesturbotn í bakgrunni.*

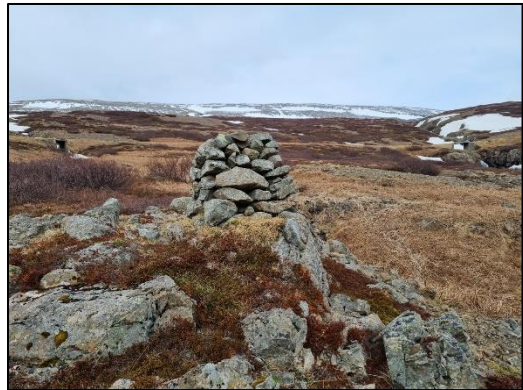
Minjalýsing: Varða, heilleg og ferköntuð. Um 1.3m há og nokkuð jöfn upp.

Mynd 39 - Horft í norður að vörðu 2768-030.

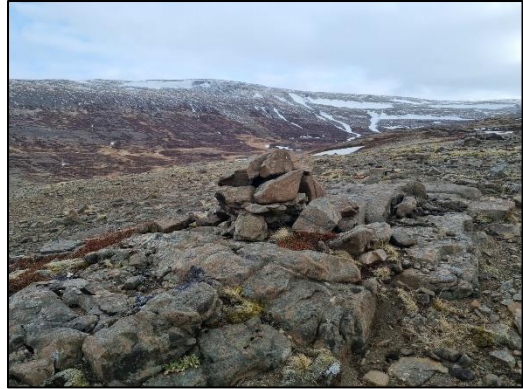
31**Númer: 2768-031****Hlutverk:** Kennimark**Tegund:** Varða**Staðsetning:** A: 276311.3 N: 568937.8**Lengd:** 1.2m**Breidd:** 0.5m**Hæð veggja:** 0.6m**Ástand:** Vel greinanleg**Horfin:** Nei**Friðlýst:** Nei**Staðhættir:** Efst í hliðinni í austanverðum Seljadal. Stendur á klöpp á uppblásnum mel.**Minjalýsing:** Varða um 0.6m há og óregluleg. Hrun úr henni í kring.

Mynd 40 - Horft í NV að vörðu 2768-031.

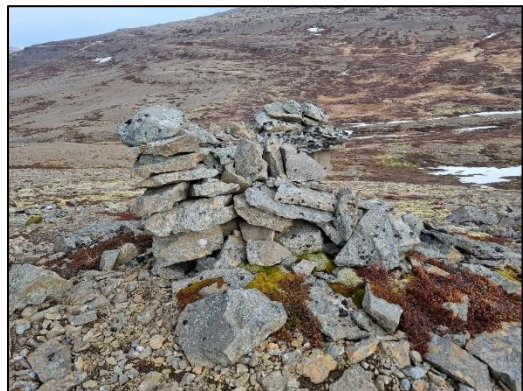
32**Númer: 2768-032****Hlutverk:** Kennimark**Tegund:** Varða**Staðsetning:** A: 276577.6 N: 569242.8**Lengd:** 2.4m**Breidd:** 1.5m**Hæð veggja:** 1.2m**Ástand:** Vel greinanleg**Horfin:** Nei**Friðlýst:** Nei**Staðhættir:** Í hliðinni í austanverðum Seljadal, um 400m NA við vörðu 2768-031.**Minjalýsing:** Varða, um 1.2m há. Hún hefur verið alveg ferköntuð en töluvert er hrunið úr norður hlið.

Mynd 41 - Horft í vestur að vörðu 2768-032.

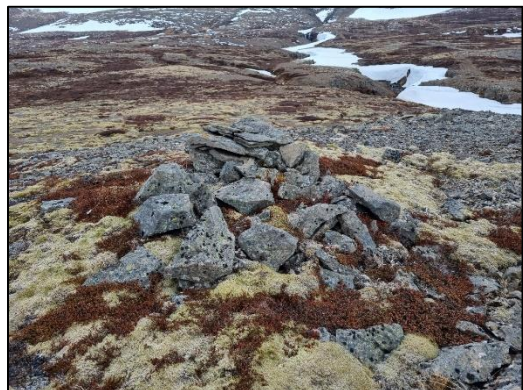
34**Númer: 2768-034****Hlutverk:** Kennimark**Tegund:** Varða**Staðsetning:** A: 277718.0 N: 569297.2**Lengd:** 1.5m**Breidd:** 1m**Hæð veggja:** 0.3m**Ástand:** Greinanleg**Horfin:** Nei**Friðlýst:** Nei**Staðhættir:** Efst á hæð í fjallshlíðinni ofan við Vesturbotn, um 80m vestan við gil sem Botnsá rennur í gegnum.

Mynd 43 - Horft í norður að vörðu 2768-034.

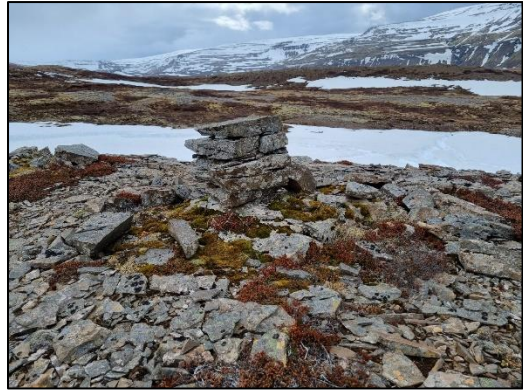
Minjalýsing: Varða, um 0.8m há. Aðeins hrunið úr henni, liggur grjót í kring.

Mynd 44 - Horft í austur að vörðu 2768-035.

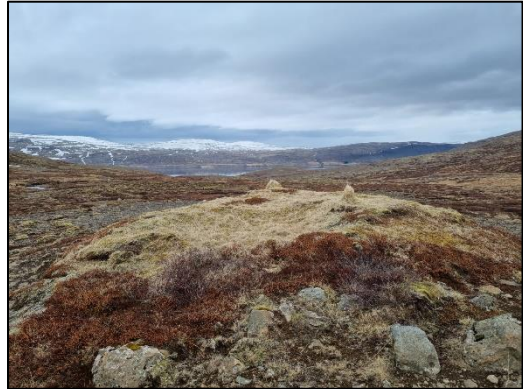
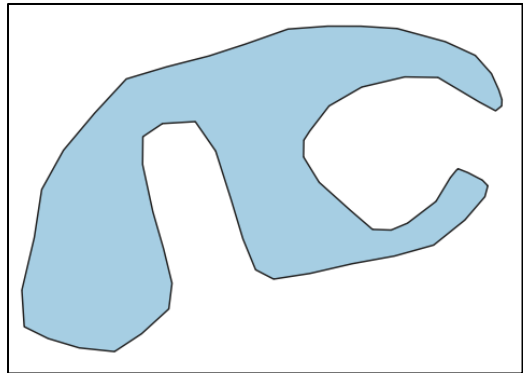
Minjalýsing: Mögulegt sel, en í örnefnaskrá segir að Vesturbotn hafi haft sel í Seljadal. Tóftin er illgreinanleg en sjá má a.m.k. 2 hólf úr torfi og grjóti. Veggjahæð er frá 0 – 0.1m og veggjabreiddin er að jafnaði um 1m. Tóftin er í mikilli hættu vegna uppblásturs.

Mynd 45 - Horft í suður að mögulegu seli 2768-036.

Mynd 46 - Uppmæling af mögulegu seli 2768-036.

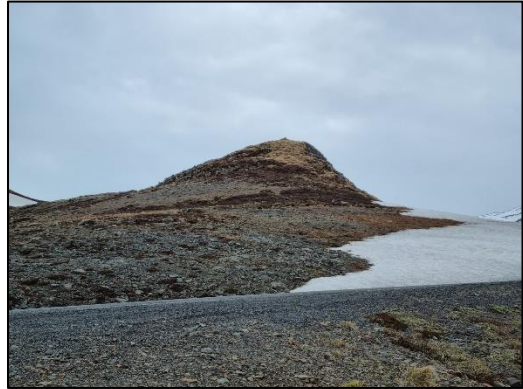
Mynd 47 - Horft í NA að Helgubúfu.

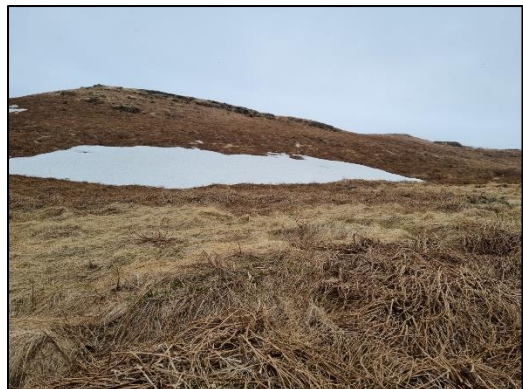
Mynd 48 - Horft í norður yfir matjurtagarð 2768-038.

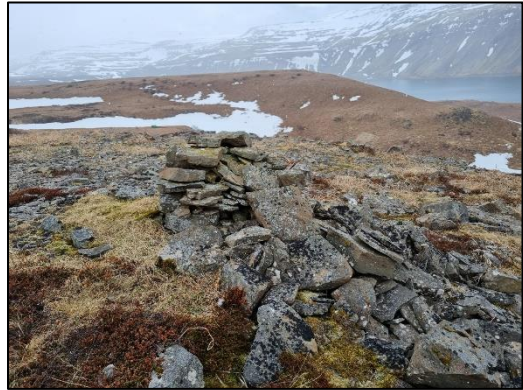
Mynd 49 - Horft í SA að vörðu 2768-039.

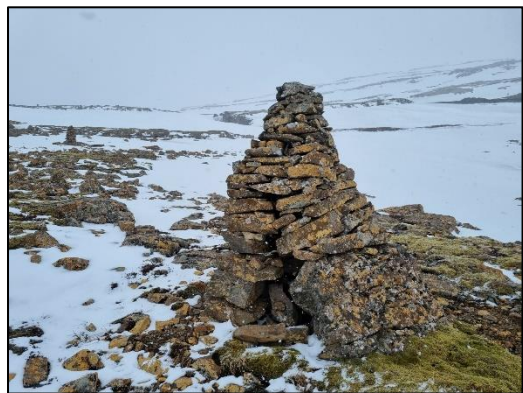
Mynd 50 - Horft í SA að vörðu 2768-040.

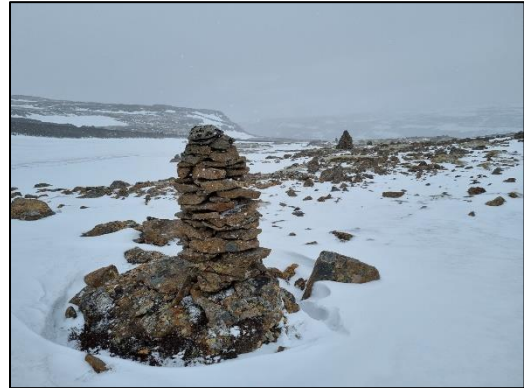
Mynd 51 - Horft í vestur að vörðu 2768-041.

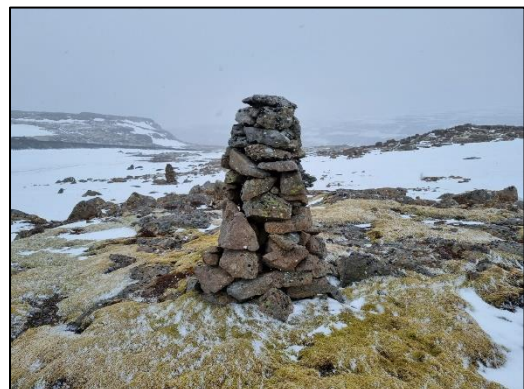
Mynd 52 - Horft í vestur að vörðu 2768-042.

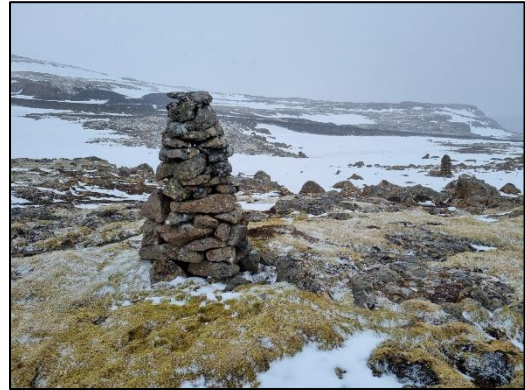
Mynd 53 - Horft í vestur að vörðu 2768-043.

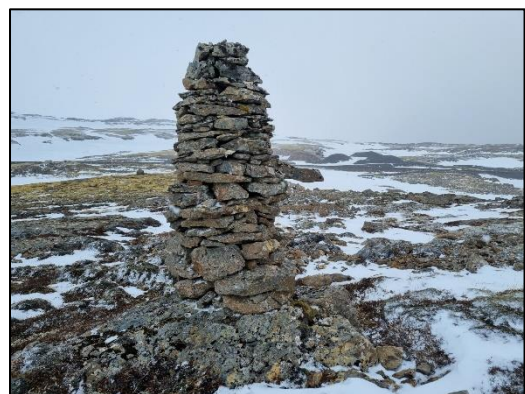
*Mynd 54 - Horft í vestur að vörðu 2768-044.
Steinninn sem stendur úr henni miðri vísar að
vörðu 2768-043.*

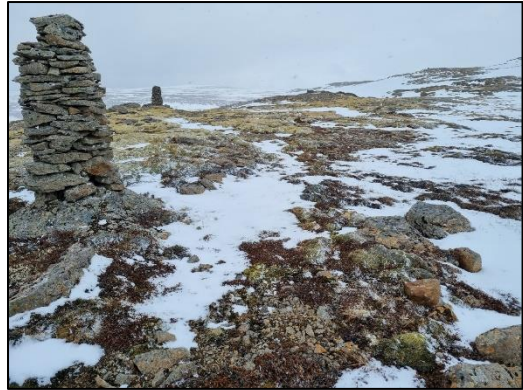
Mynd 55 - Horft í norður eftir leið 2768-045.

Mynd 56 - Horft í SV eftir leið 2768-045.

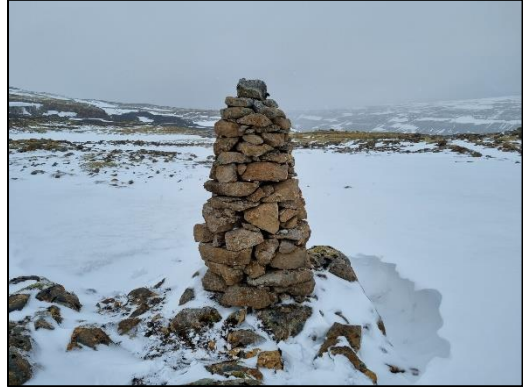
Mynd 57 - Horft í NV að vörðu 2768-046.

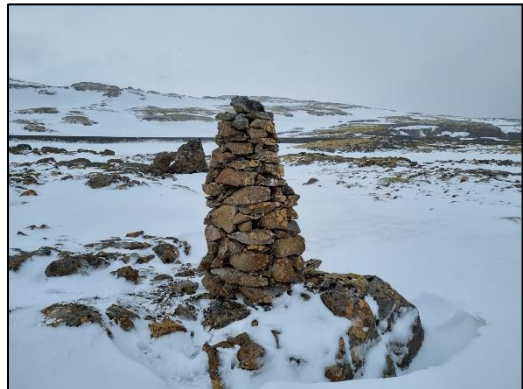
Mynd 58 - Horft í vestur að vörðu 2768-047.

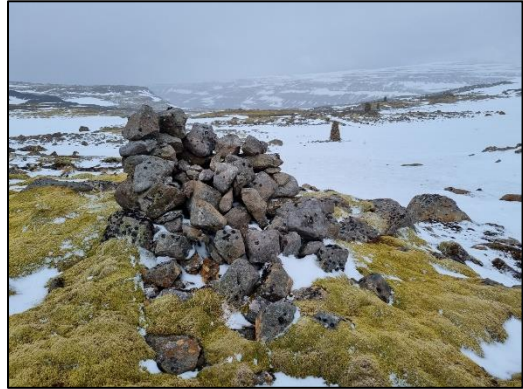
*Mynd 59 - Horft í norður að vörðu 2768-048.***49****Númer: 2768-049****Hlutverk:** Kennimark**Tegund:** Varða**Staðsetning:** A: 281634.5 N: 566055.9**Lengd:** 1.1m**Breidd:** 1m**Hæð veggja:** 0.5m**Ástand:** Vel greinanleg**Horfin:** Nei**Friðlýst:** Nei**Staðhættir:** Á norðanverðri Kleifaheiði, um 220m SA við vörðu 2768-048.**Minjalýsing:** Varða, um 0.5m há og ferhyrnd. Varðan en mun verr gerð en þær sem skráðar voru á undan á heiðinni. Varðan varðar leiðina yfir Kleifaheiðina.

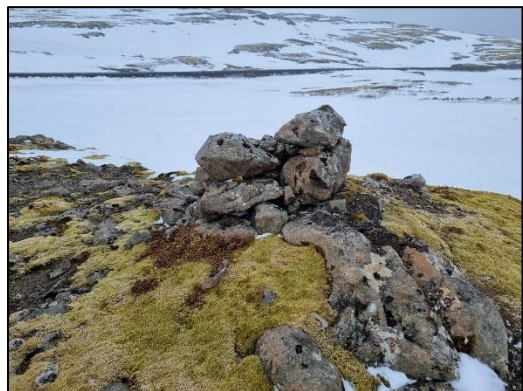
*Mynd 60 - Horft í vestur að vörðu 2768-049.*
