Patreksfjörður

## Verndarsvæði á Vatneyri

Verndarsvæði í byggð

GREINARGERÐ

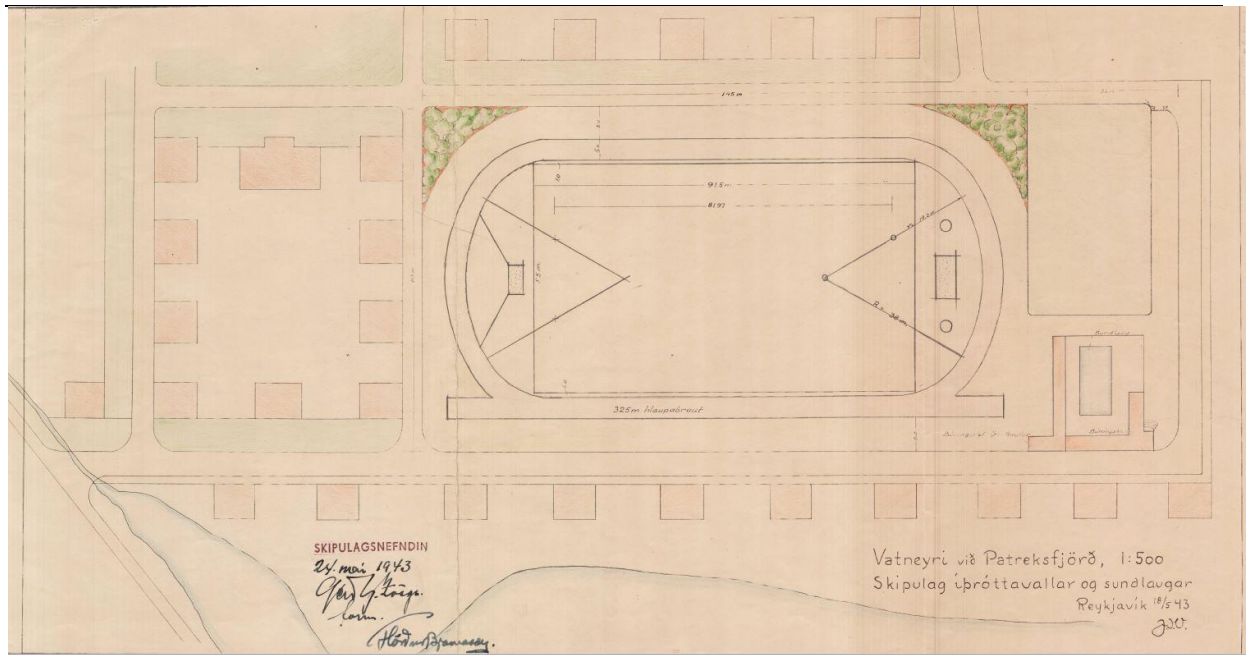
Mynd 16. Deiliskipulag íþróttavallar og sundlaugar frá 1943, byggt á aðalskipulagi Guðjóns Samúelssonar og Guðmundar Hannessonar. (Skipulagsstofnun.)

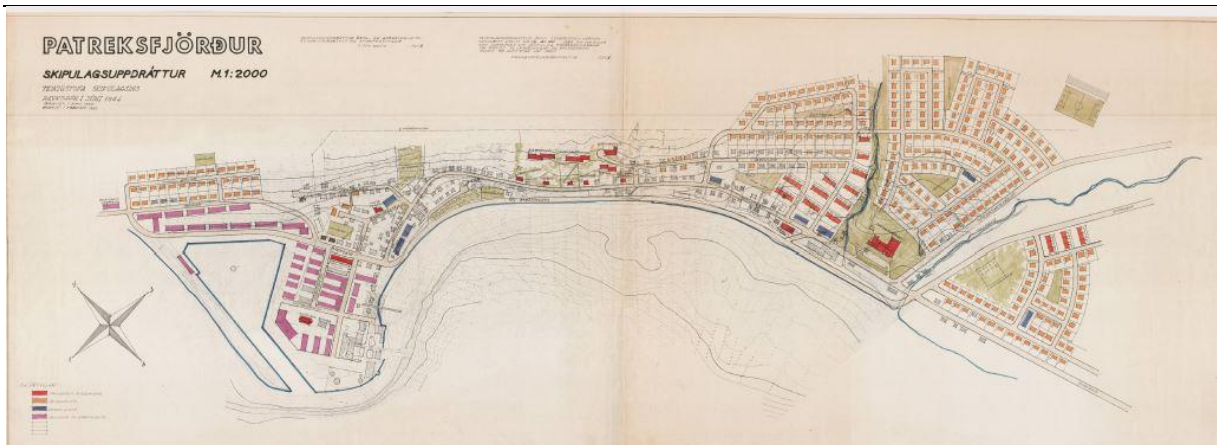
Mynd 19. Skipulagsuppdráttur Patreksfjarðar 1964-66. (Teiknistofa skipulagsins.)

Árið 1964 var samþykkt nýtt skipulag fyrir Patreksfjörð, gert af Teiknistofu skipulagsins, og voru forsendur þá gjörbreyttar frá því sem var 1938. Mestu breytti að höfnin hafði verið grafin inn í vatnið á eyrinni og þörf fyrir atvinnuhúsnæði stórauðin. Einnig hafði einkabíllinn haldið innreið sína og aukin umferð og rýmisþörf sem honum fylgdi. Í skipulaginu er gert ráð fyrir hallalaus götunni, Strandgötu, sem getið er um í fyrra skiplagi. Gert er ráð fyrir nýjum einbýlishúsagötum ofan Vatneyrar og fyrsta húsið við Mýrar byggt sama ár. Á þessum tíma var sú breyting orðin á að farið var að sækja teikningar af húsum til sérfræðinga að sunnan og þá einkum til Húsnæðismálastofnunar ríkisins. Á sjöunda og áttunda áratugnum var mikið byggt í plássinu samkvæmt skipulaginu og nýjar götur verða til, m.a. Hólar, Mýrar, Brunnar, Hjallar og Sigtún. Enn fremur lengist Aðalstræti þegar farið er að byggja á svonefndum Björgum.

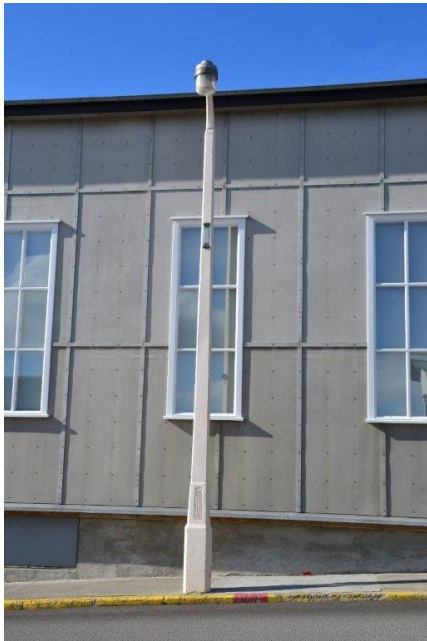
Mynd 38. Ljósastaur við Skaldborg. (Ljós-  
Gingi.)

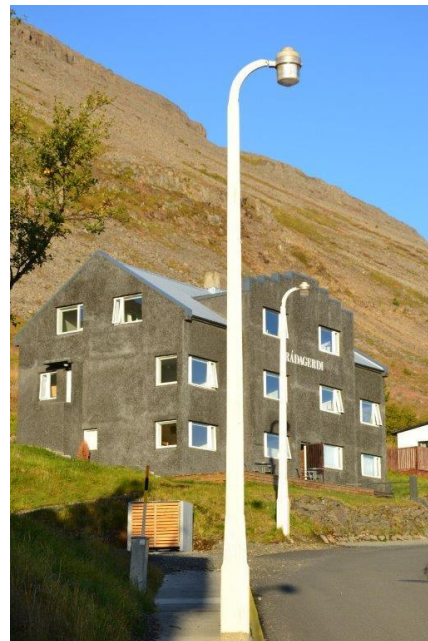
Mynd 39. Ljósastaur í Hólsbrekku. (Ljós-  
Gingi.)

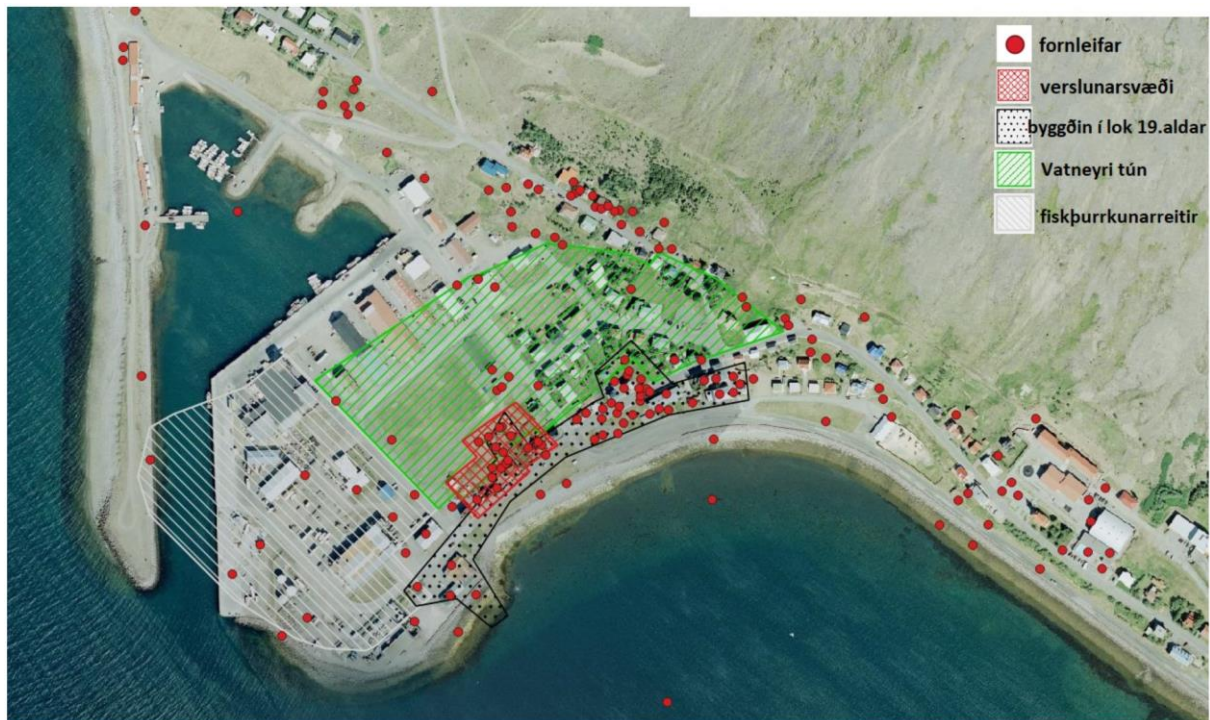
Mynd 40. Skráðar minjar. (Fornleifadeild Náttúrustofu Vestfjarða, 2022.)

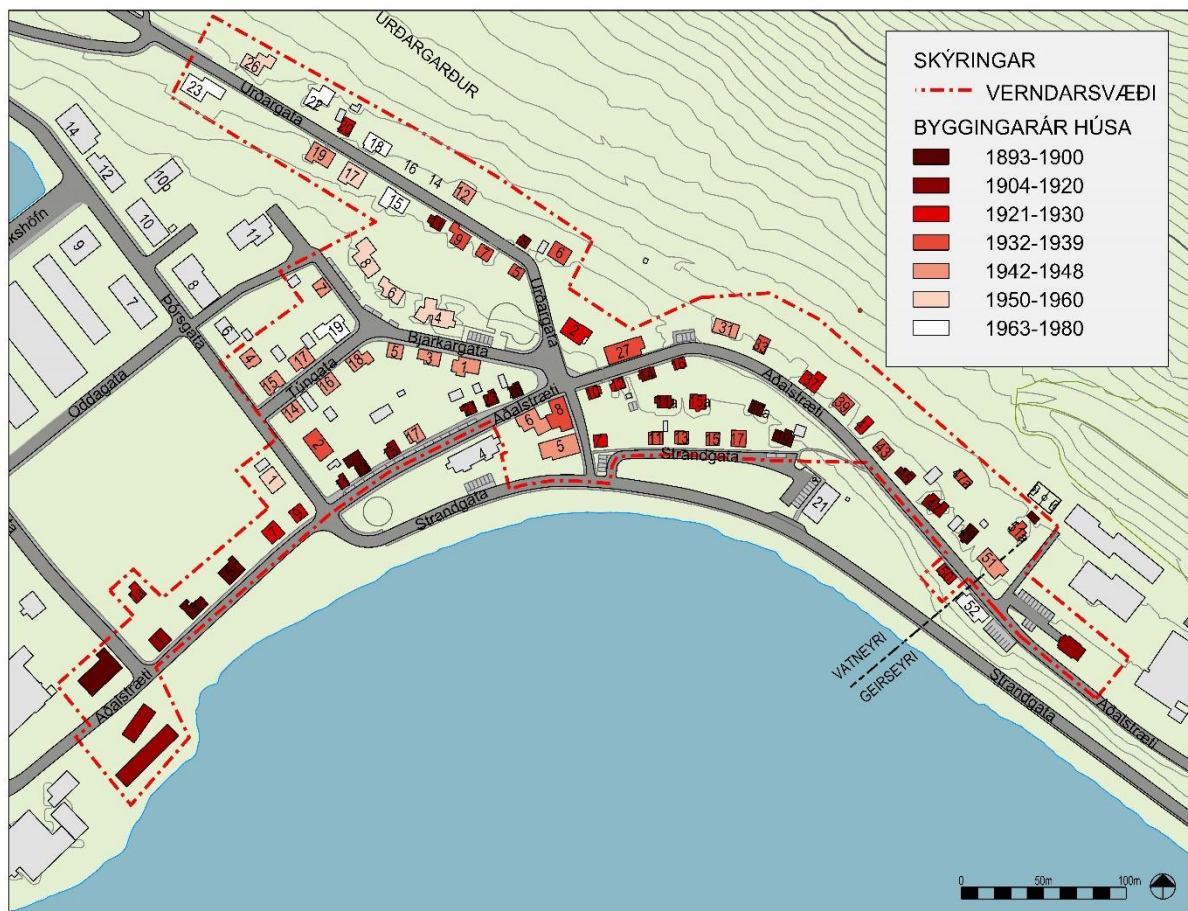
Greiningarkort 3. Byggingarár húsa. (Gingi/Landmótun sf. 2022.)

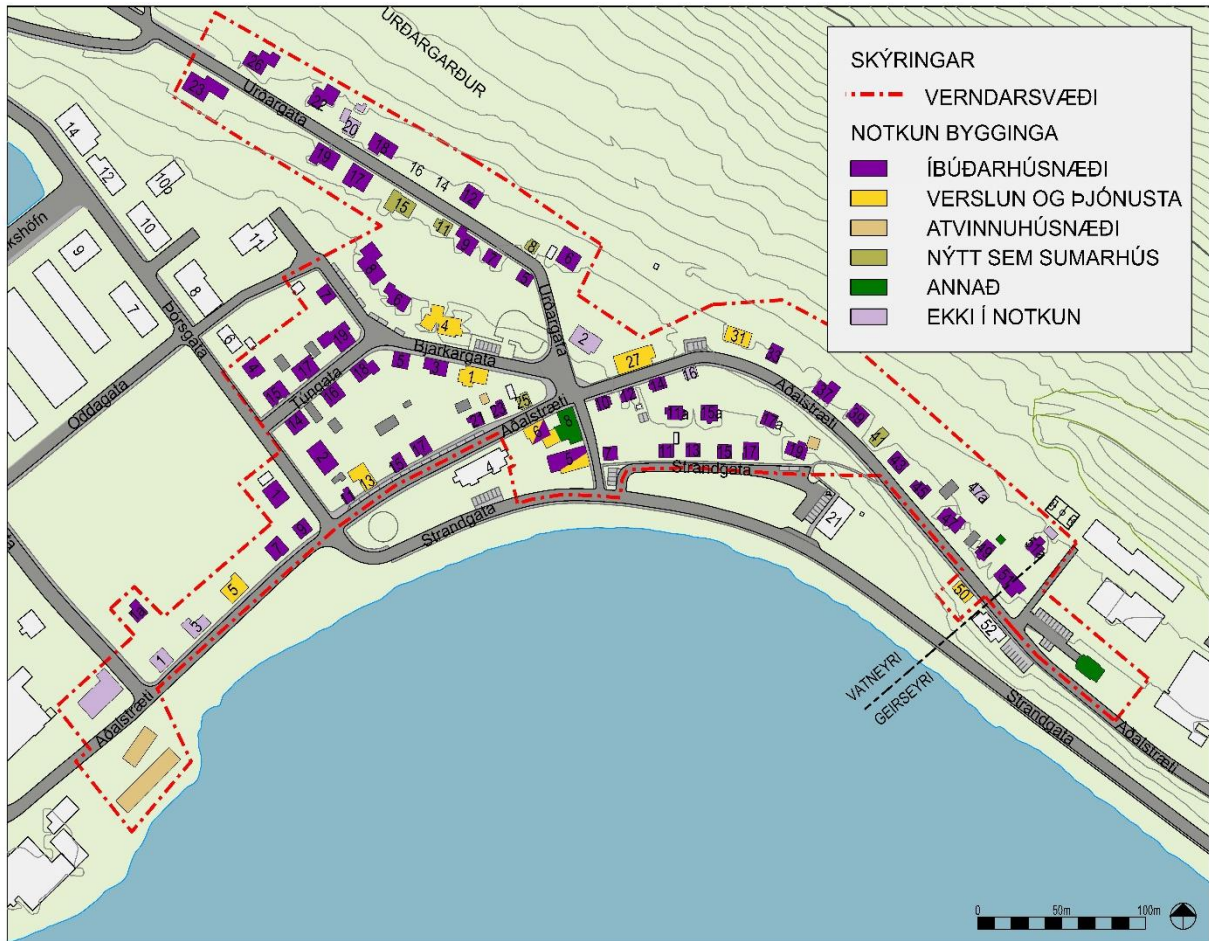
Greiningarkort 4. Notkun húsa árið 2019. (Gingi/Landmótun sf. 2019.)

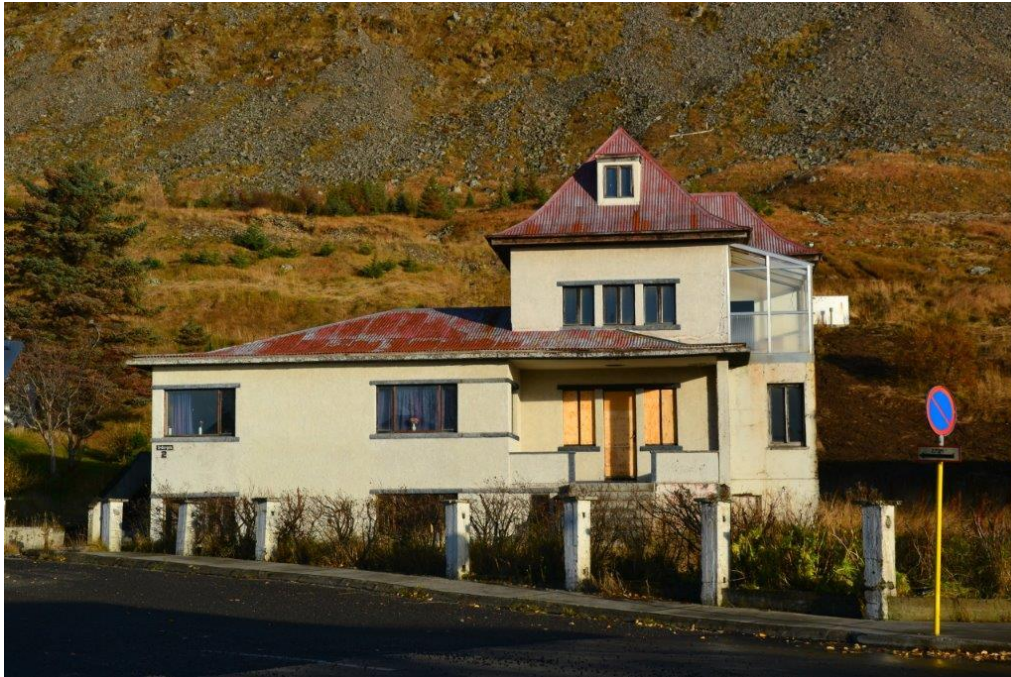
Mynd 49. Friðþjófshús 2018. (Ljós. Gingi.)

Húsið er orðið í mjög lélegu ástandi og brýn þörf á viðhaldi.

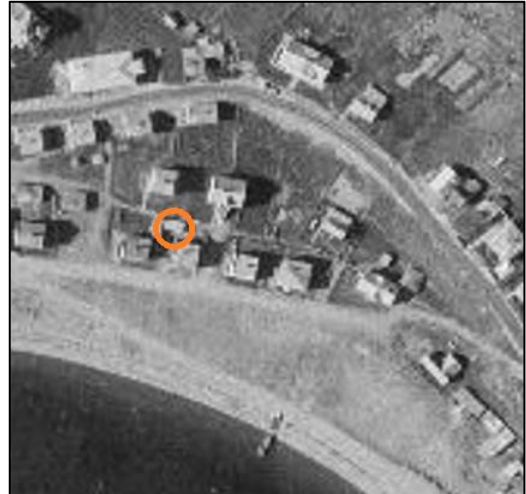
*Mynd 20 - Skúrinn merktur með rauðum hring inn á loftmynd frá 1958*

**Minjalýsing:** Skúr sem nú er horfinn en sést á loftmynd af Patreksfirði frá 1958. Strandgata 13 var byggð árið 1932 og sennilegt að skúrinn hafi fylgt skömmu seinna.
